# Evento alluvionale 27–30 ottobre 18

Dissesti ➡ Danni ➡ Disagi ➡ €

Strade, gestore *Veneto Strade* Sezione distaccata di Belluno

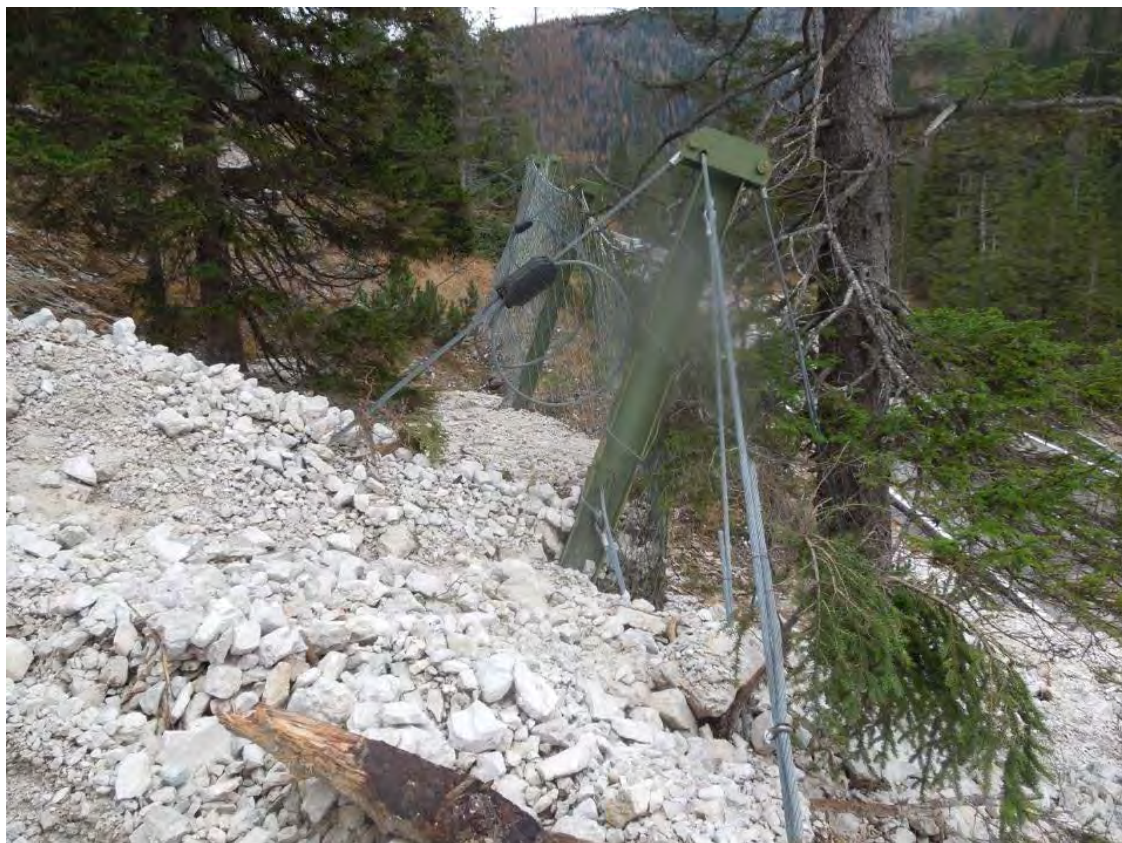
La colata è deviata verso destra eludendo in parte l'opera di trattenuta

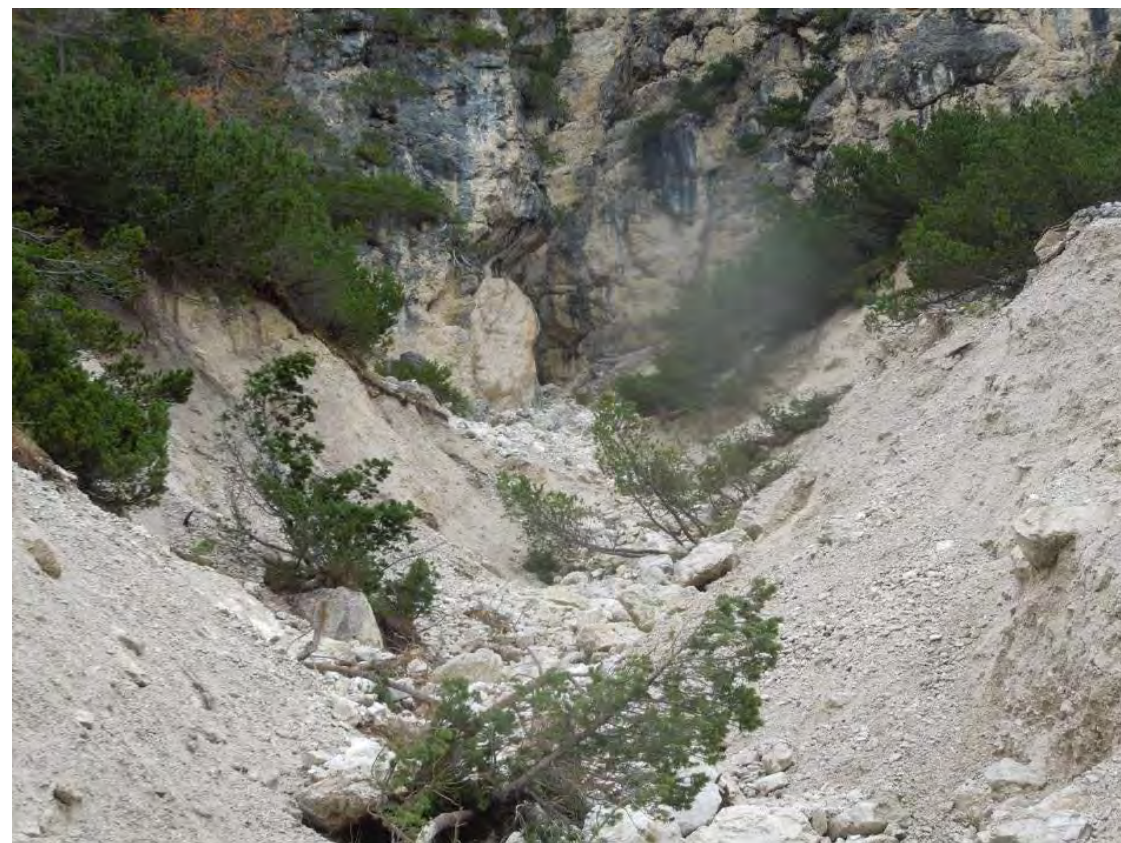
Parte sommitale del canalone allo sbocco di un impluvio roccioso da dove è partita la massa di detrito fluidificata a quota 1.800 m.

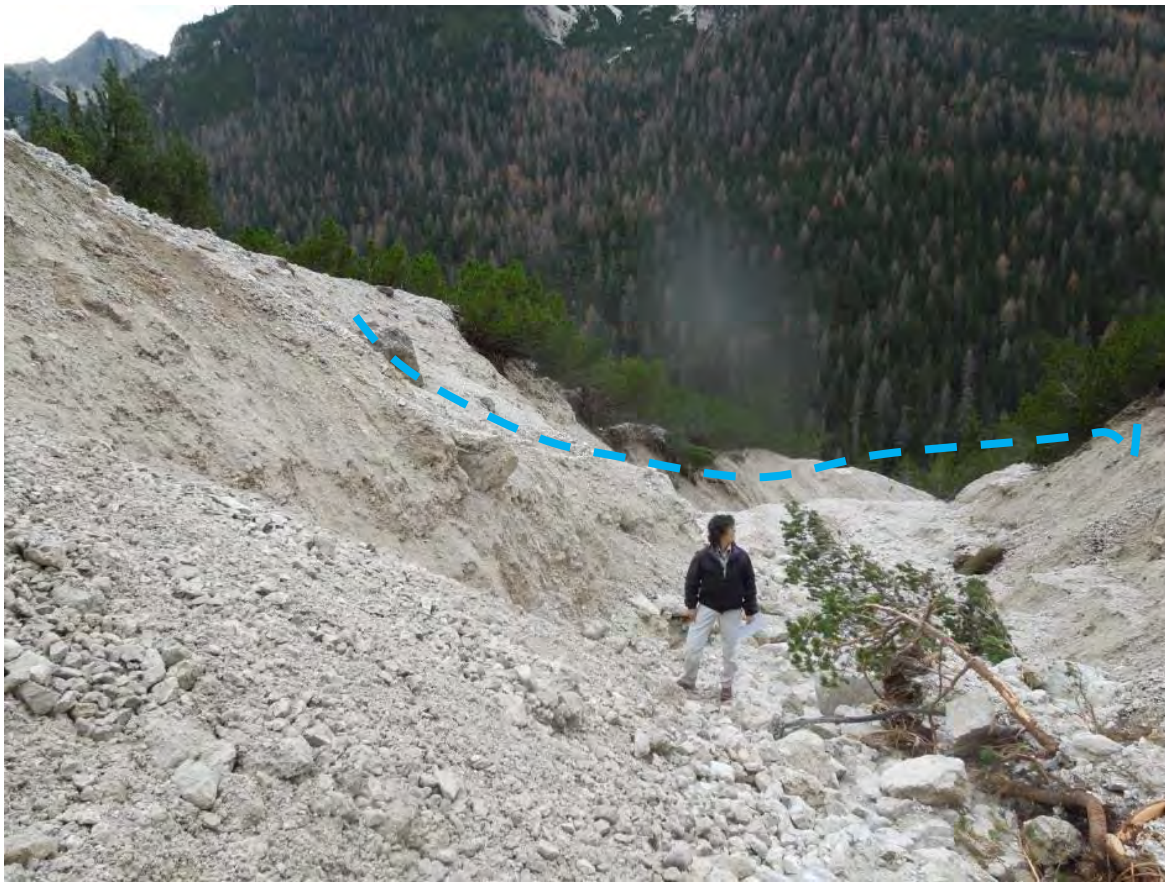
Immagine diametralmente opposta alla precedente, la linea tratteggiata indica il fondo del canale prima dell'evento di piena.

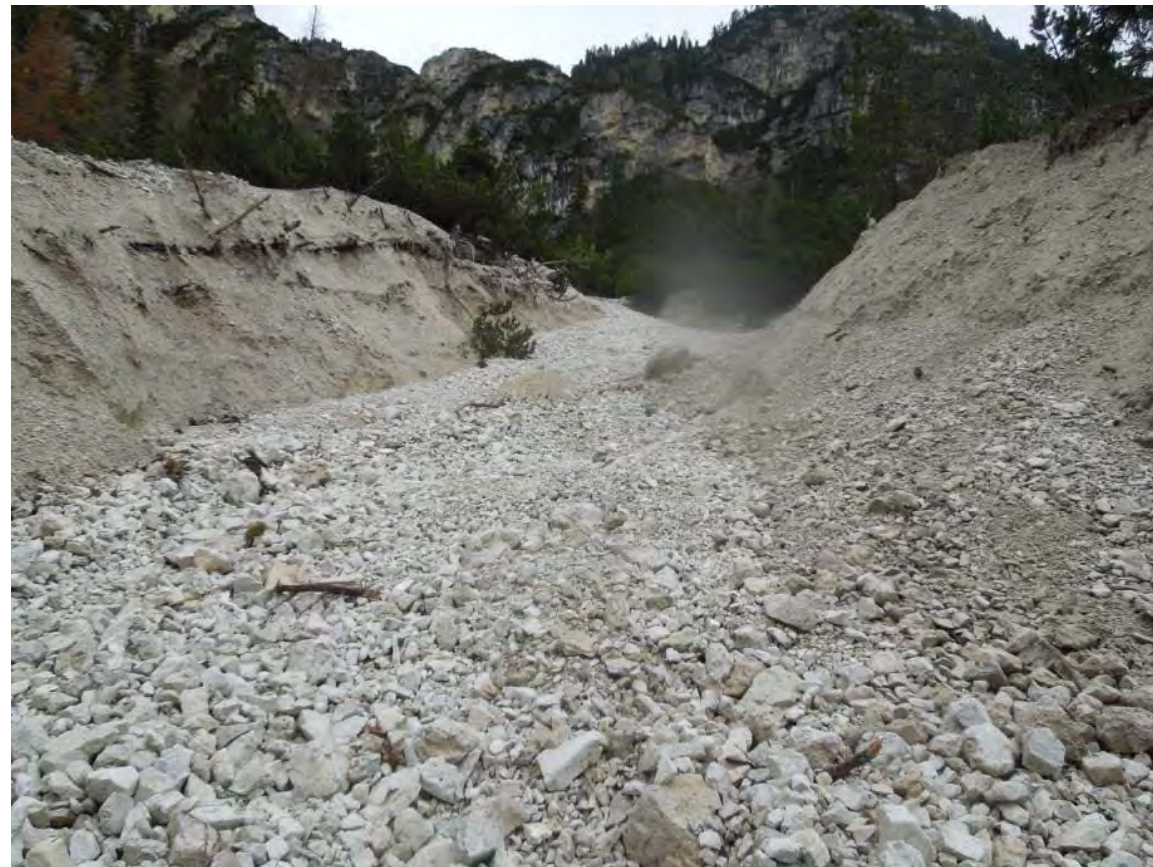
Quota 1.740 c.a. Vista verso l'apice del canalone, in destra immagine la linea nera indica il precedente suolo inerbito con sopra il deposito recente dilavato della frazione fine ghiaiosa.

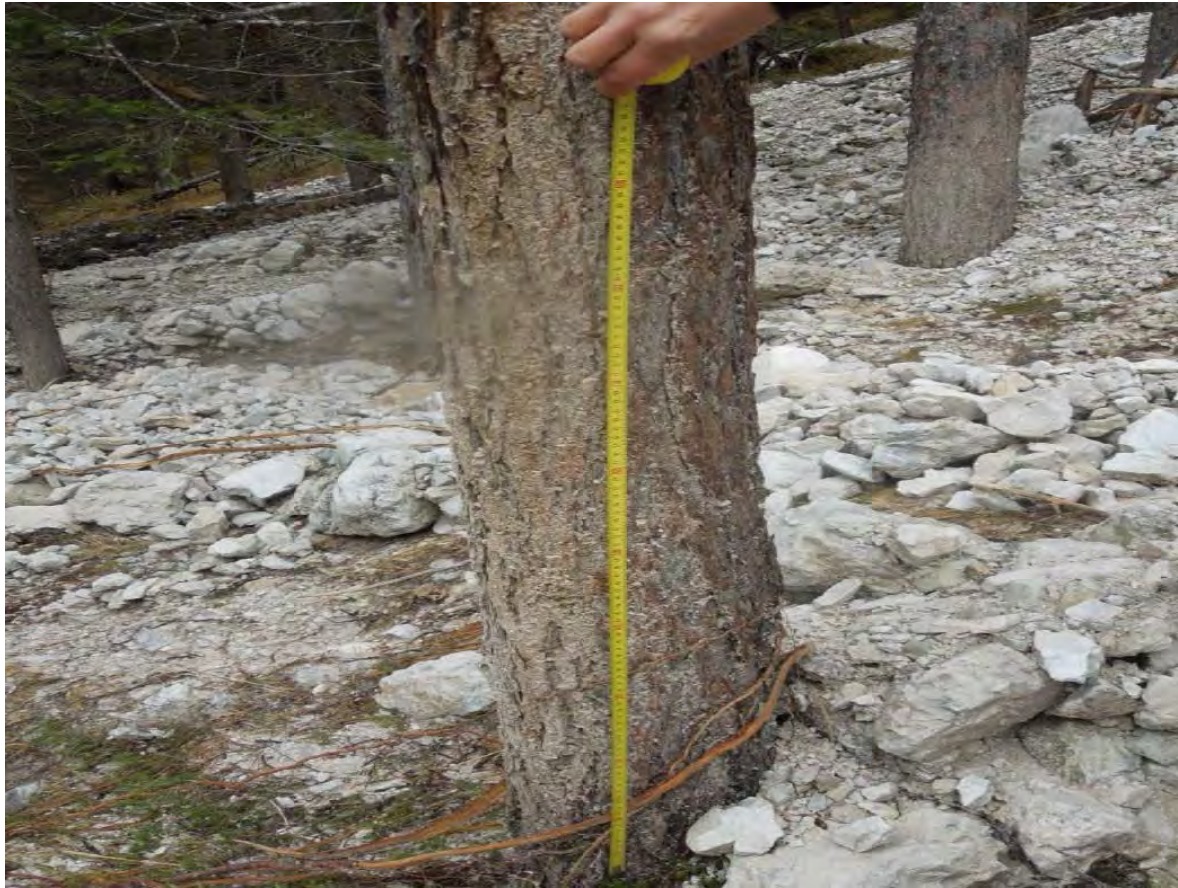
Quota 1.650 c.a. testimonianza del passaggio della massa viscosa sulla corteccia degli alberi con  $h = 1,10$  m.

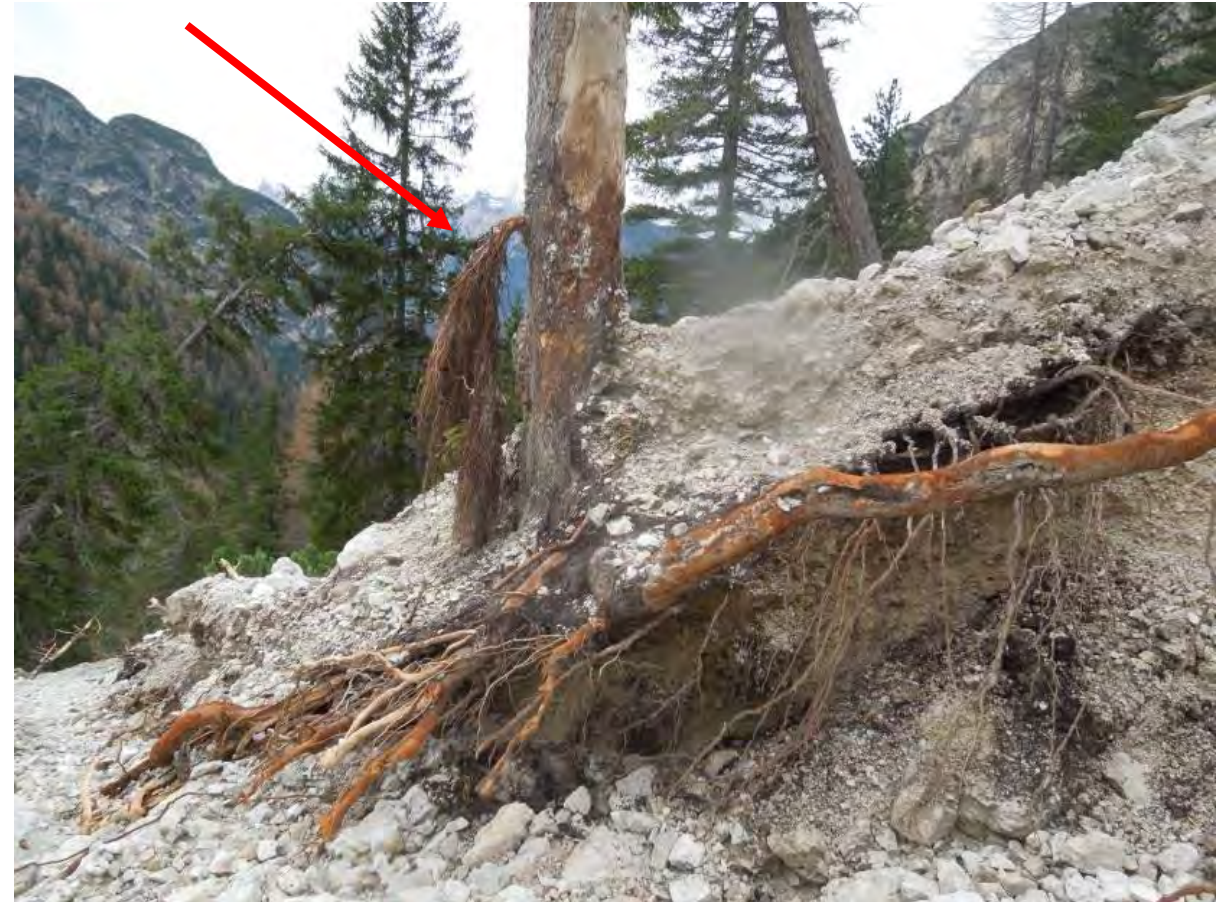
Quota 1.680 c.a. l'immagine evidenzia il precedente livello del piano campagna eroso con l'ultimo evento testimoniato dallo sviluppo di un ramo radicale ben sopra la base del fusto

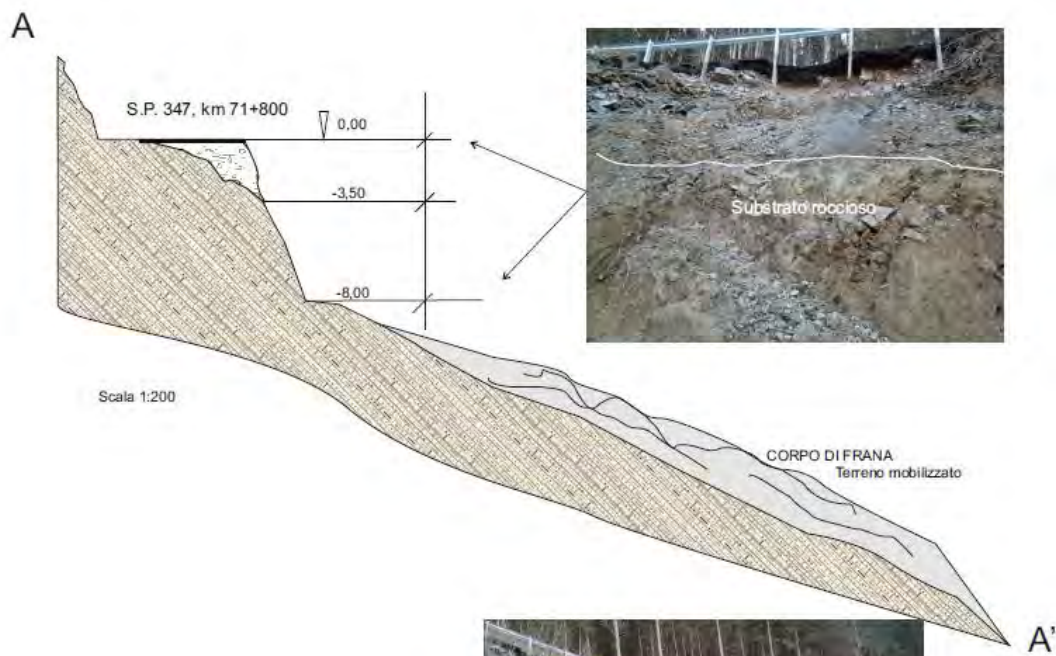
Sul fronte destro della frana (spalle a monte, direzione Cibiana) il substrato roccioso affiora a circa 3,5 m di profondità dal piano viabile ed è costituito da una sequenza ritmica di marne e calcari marnosi.  
Sul fianco sinistro non affiora e per interpolazione con il foro di sondaggio S 1 si ipotizza una profondità da p.c. attorno a 3 m c.a. pertanto a tergo della linea di coronamento la profondità di intercetta è tra 3 e 3,5 m dal piano viabile e si abbassa verso Cibiana sino a 5 m come verificato con il foro di sondaggio S 2.

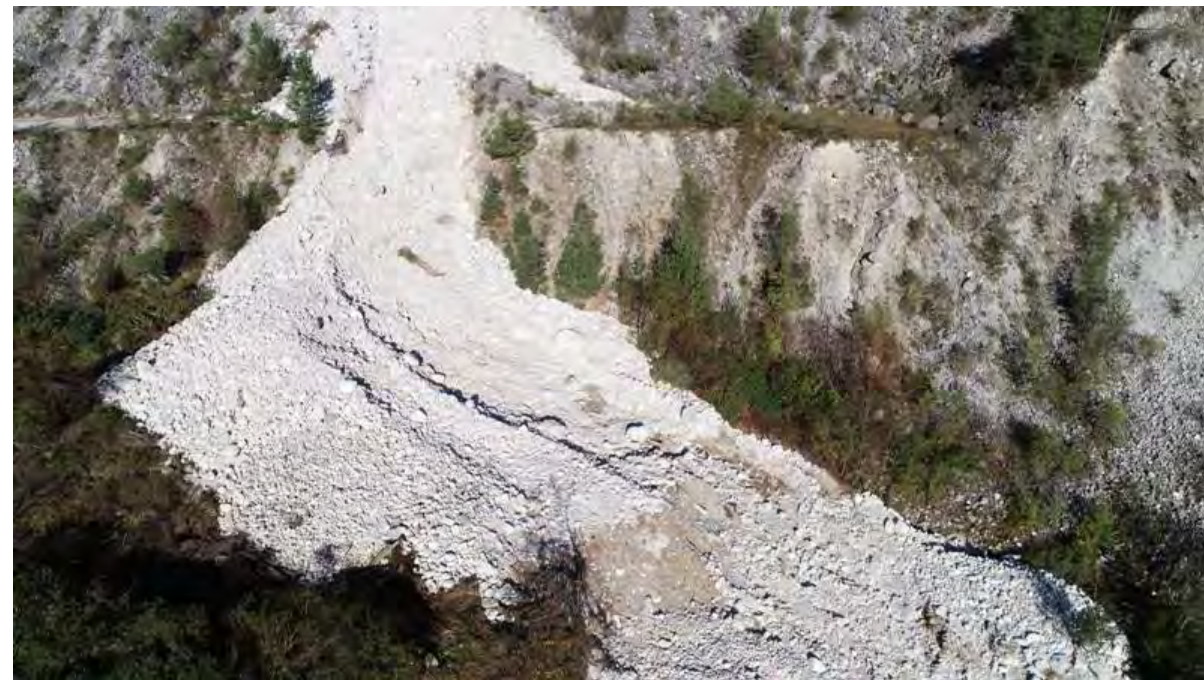
Si notano almeno due fasi di accumulo evidenziate dalle due creste subparallele.

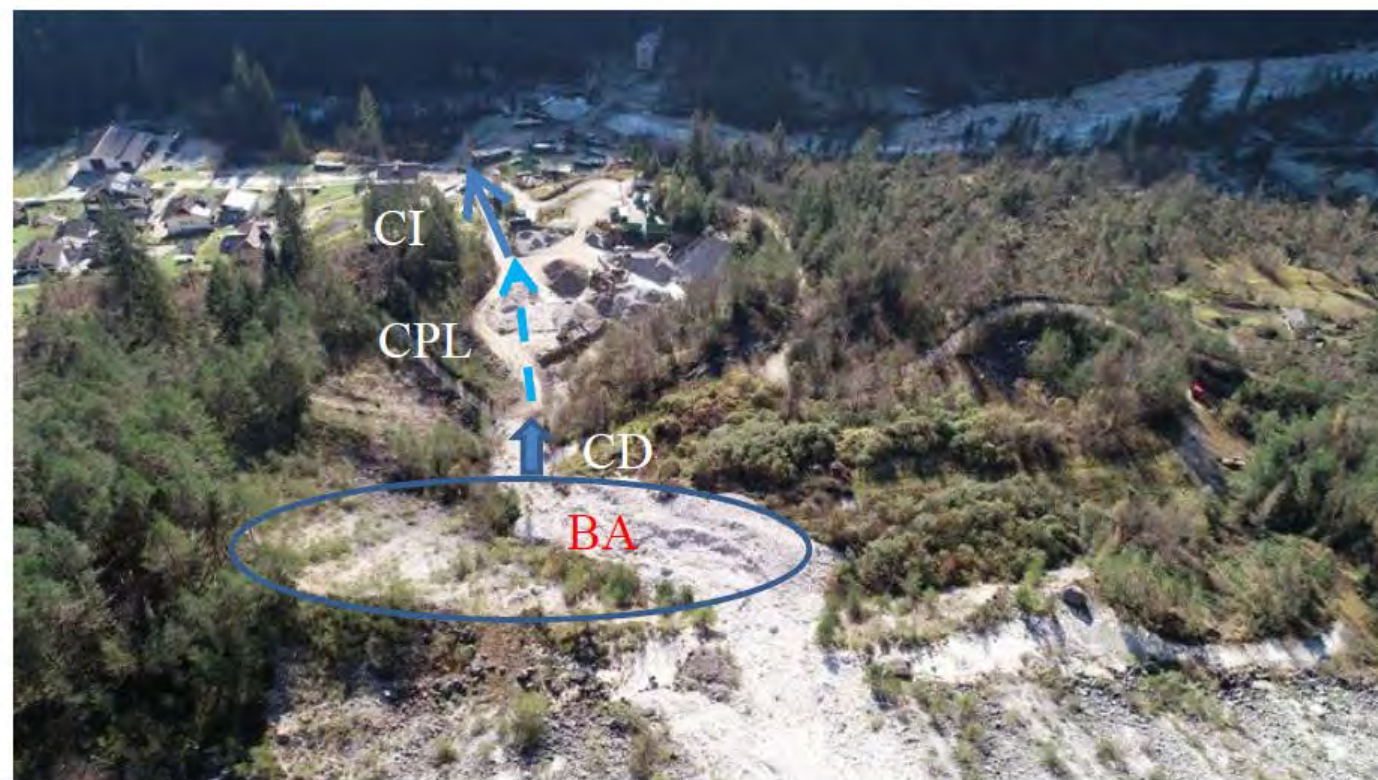
**Foto 15.** Veduta aerea (foto da drone eseguita da Fulvio Collazuol). Ipotesi di messa in sicurezza dell'area: BA (bacino di laminazione del detrito), CD) canale drenante, CPL (condotta a pelo libero) CI (condotta interrata sino al Tegnás).
