# Dissesti legati all'evento VAIA - gestione, esperienze e azioni a favore della prevenzione

Primi interventi urgenti di protezione civile in conseguenza degli eccezionali eventi meteorologici che hanno interessato il territorio della regione Veneto, dal 27 ottobre al 5 novembre 2018

Marco Puiatti

Regione del Veneto - Direzione Difesa del Suolo

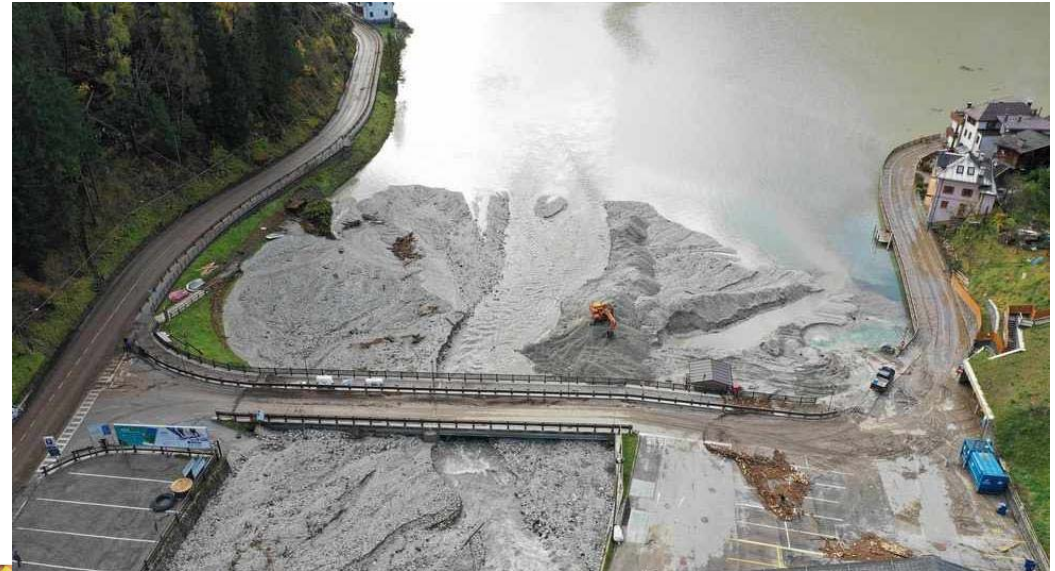
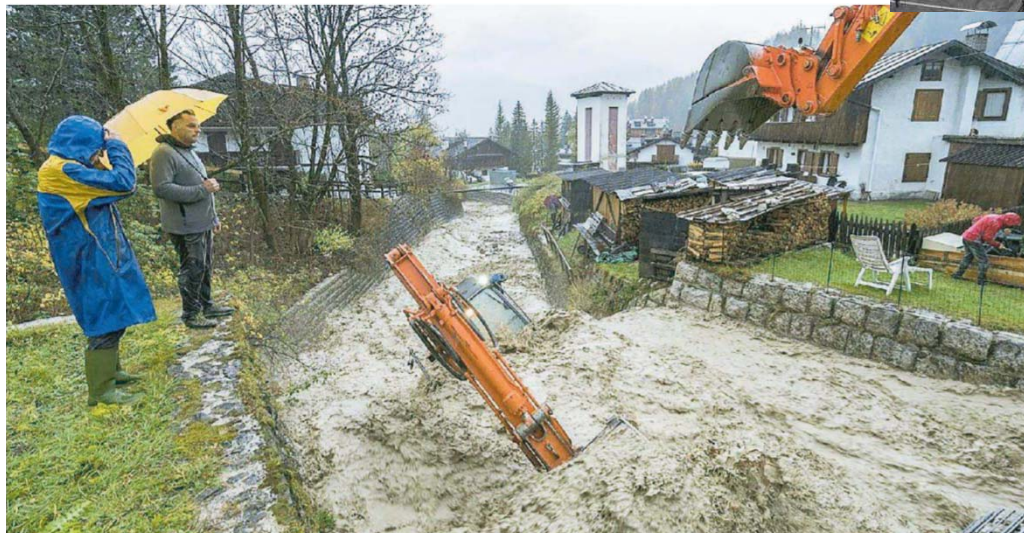
La ruspa rovesciata dentro il torrente Bigontina ad Alverà, salvo l'operaio che manovrava il mezzo (Foto Dario Bellodis)

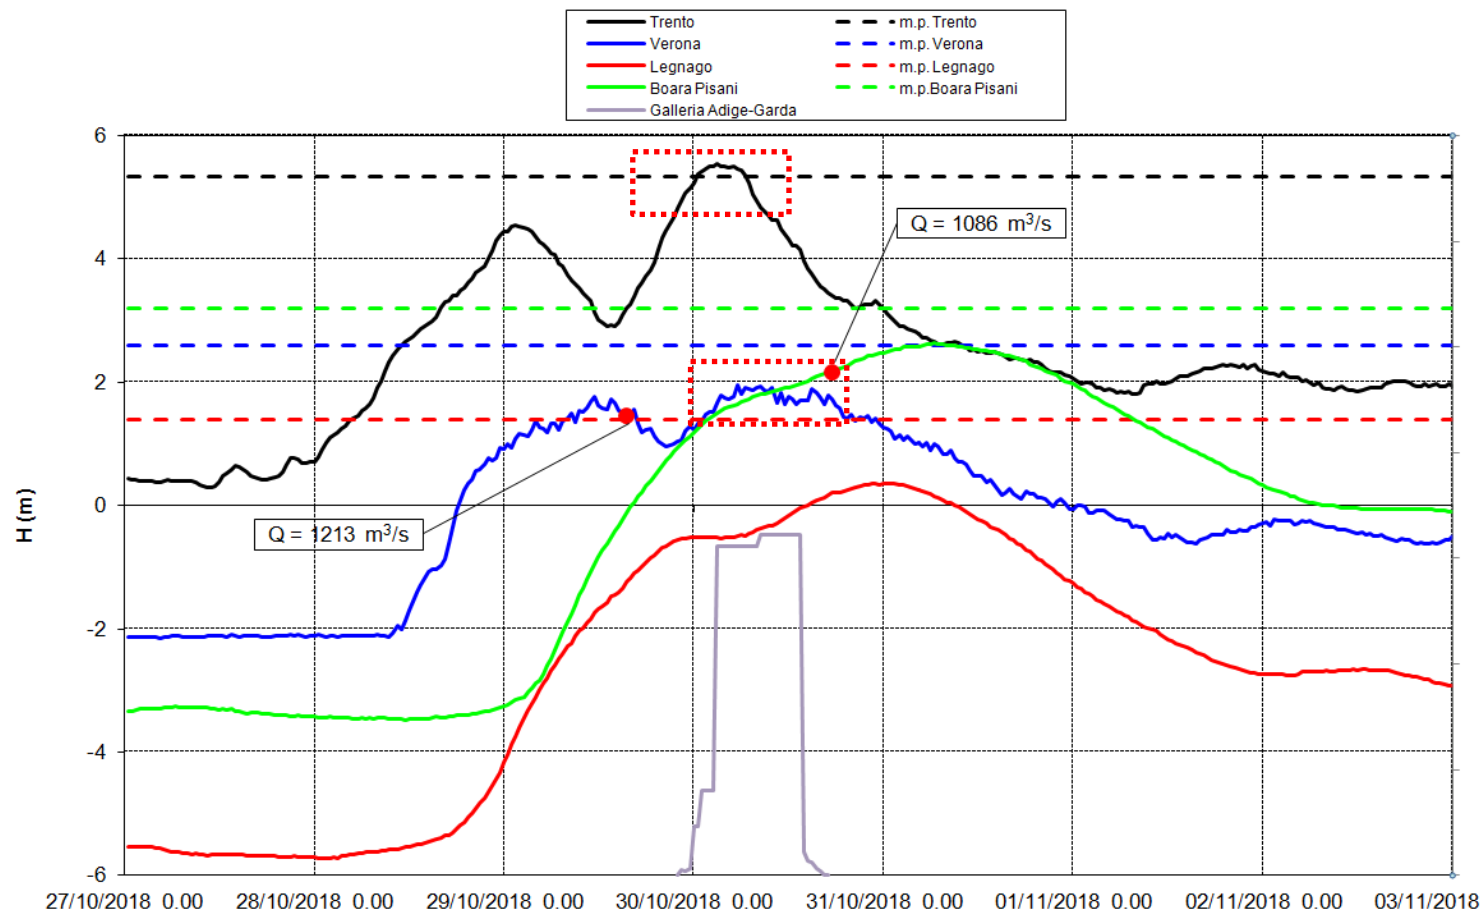
### EVENTO 27/10 - 01/11/2018 - ONDA DI PIENA DEL FIUME ADIGE

Le volume complessivamente defluito dalla galleria Adige-Garda dalle 22:37 del 29/10 alle 16:14 del 30/10 (17h e 35') è stato pari a ca. 17Mln  $\text{m}^3$  (0.017  $\text{km}^3$ ). Il volume del Lago di Garda è di ca. 50  $\text{Km}^3$

Per il bacino del fiume Adige la piena fluviale è risultata di notevole importanza e solo la diversione di parte delle portate nel lago di Garda ha impedito conseguenze peggiori al tratto vallivo del corso d'acqua.

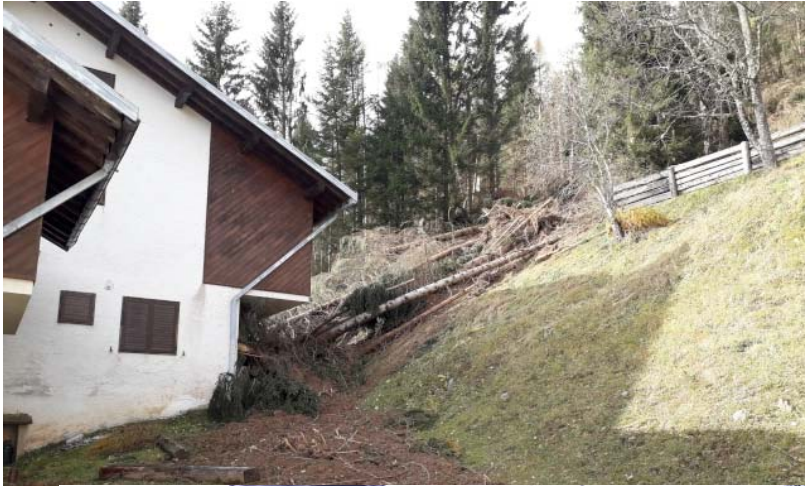
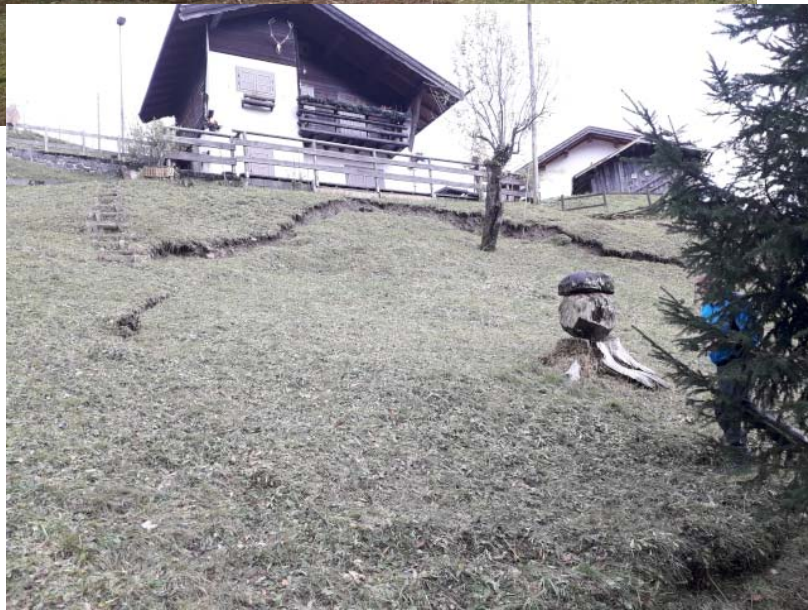
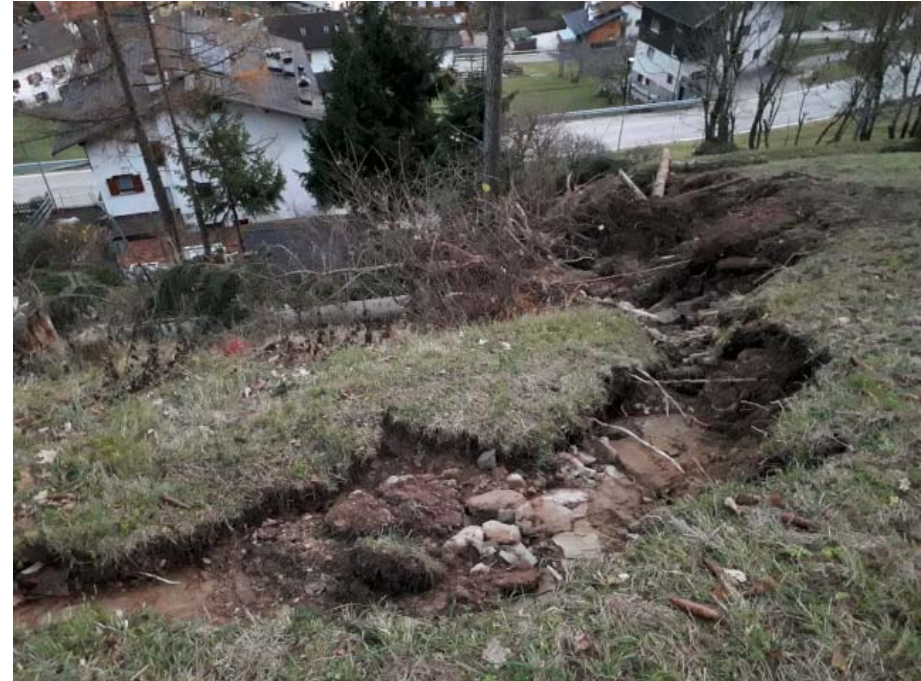
S. Tomaso Agordino

Gosaldo

**Frane superficiali**

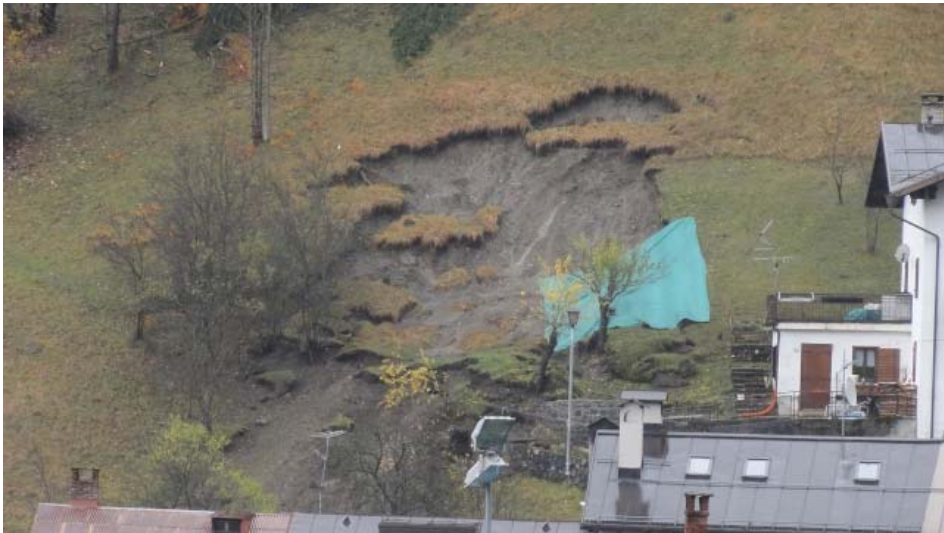
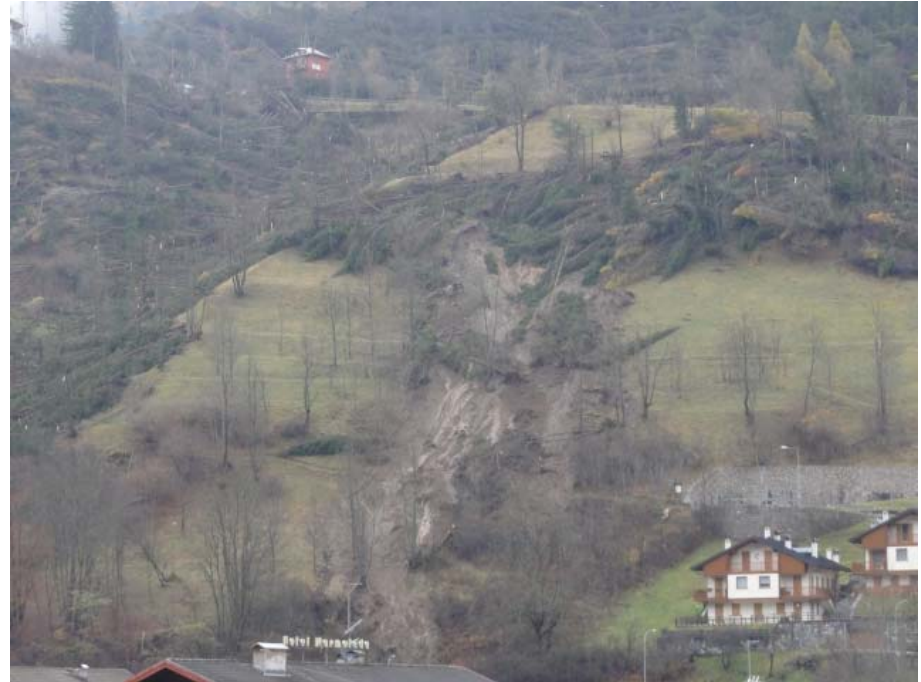
Rocca Pietore

**Frane superficiali**

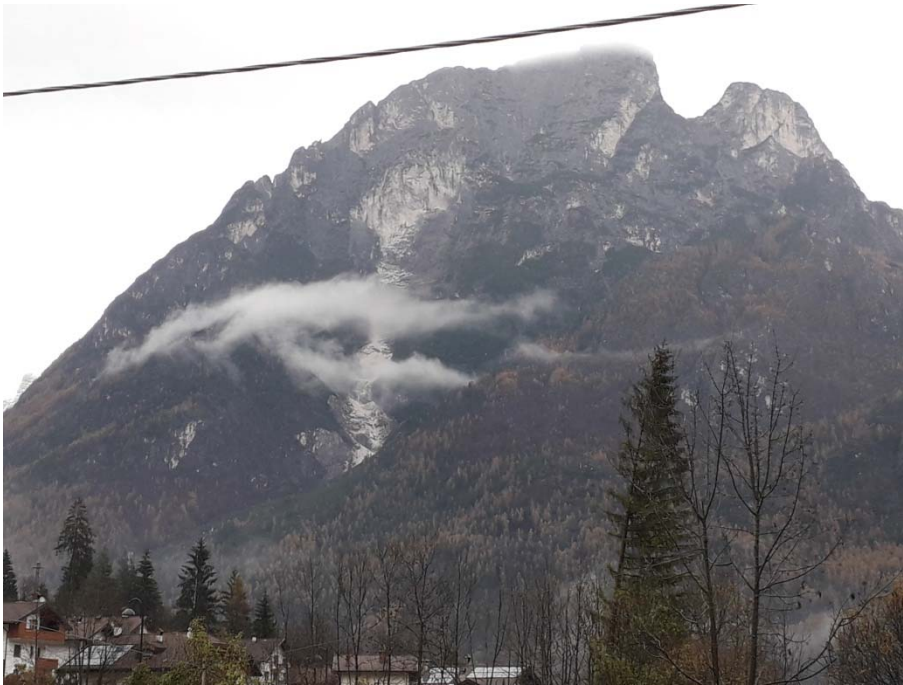
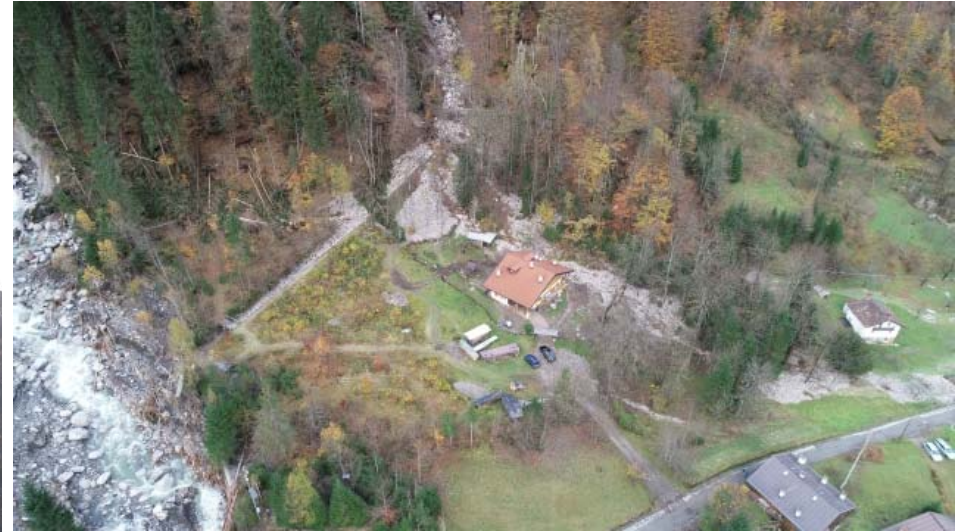
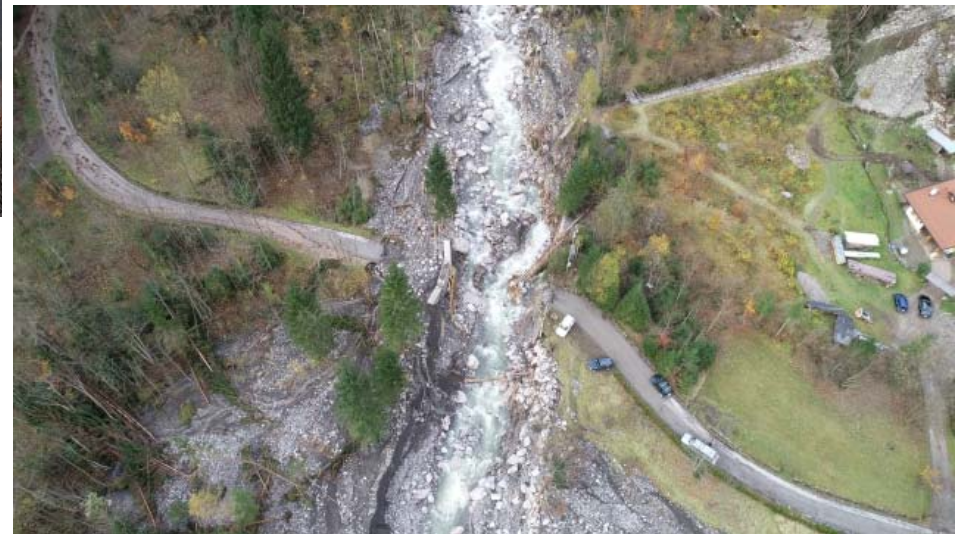
Taibon Agordino

Colate detritiche e piene torrentizie

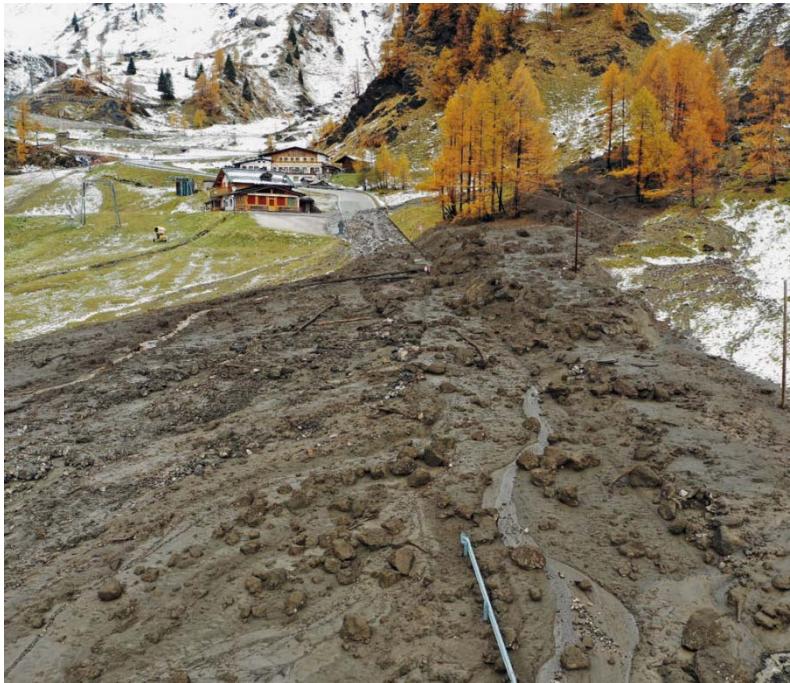
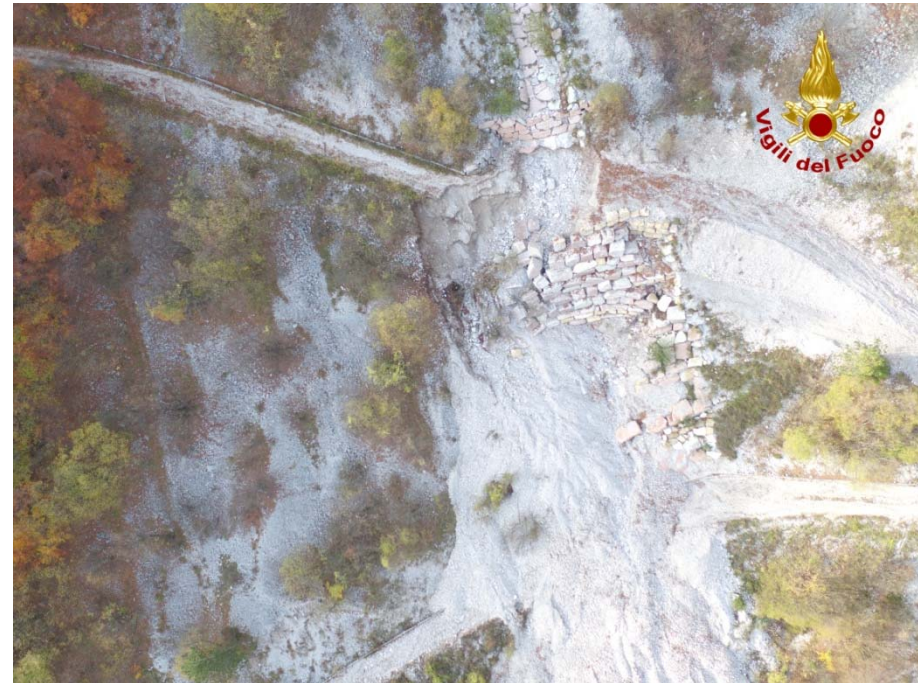
Alleghe

Longarone

**Colate detritiche e piene torrentizie**

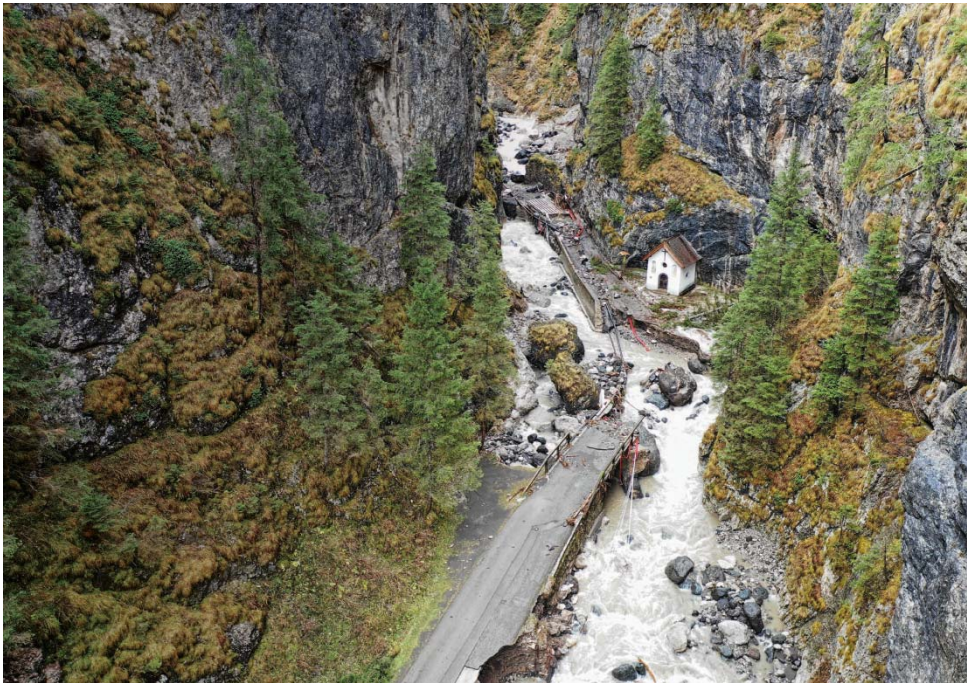
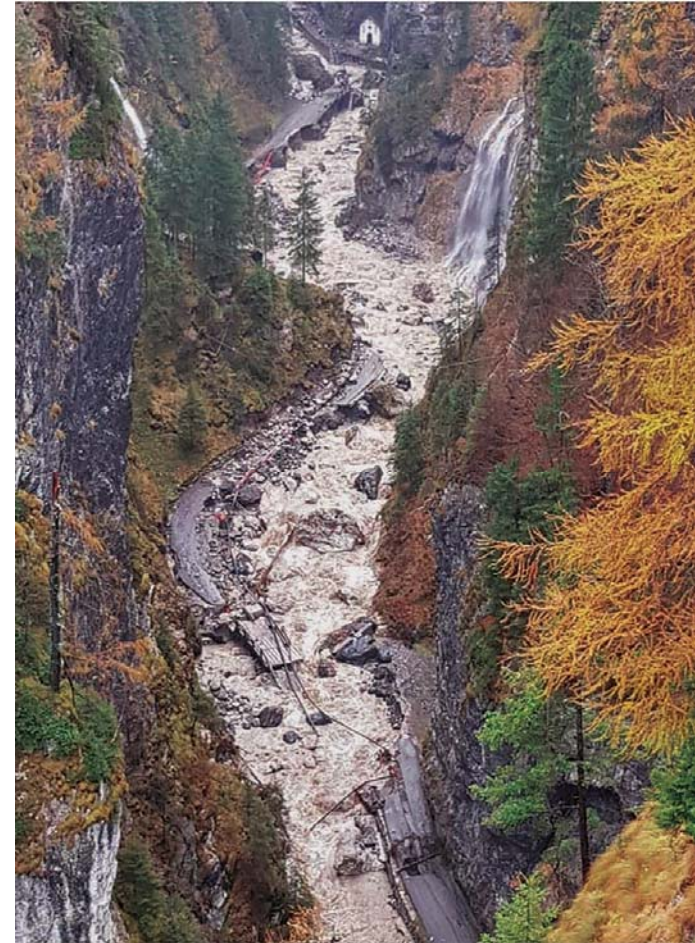
Rocca Pietore

**Colate detritiche e piene torrentizie**

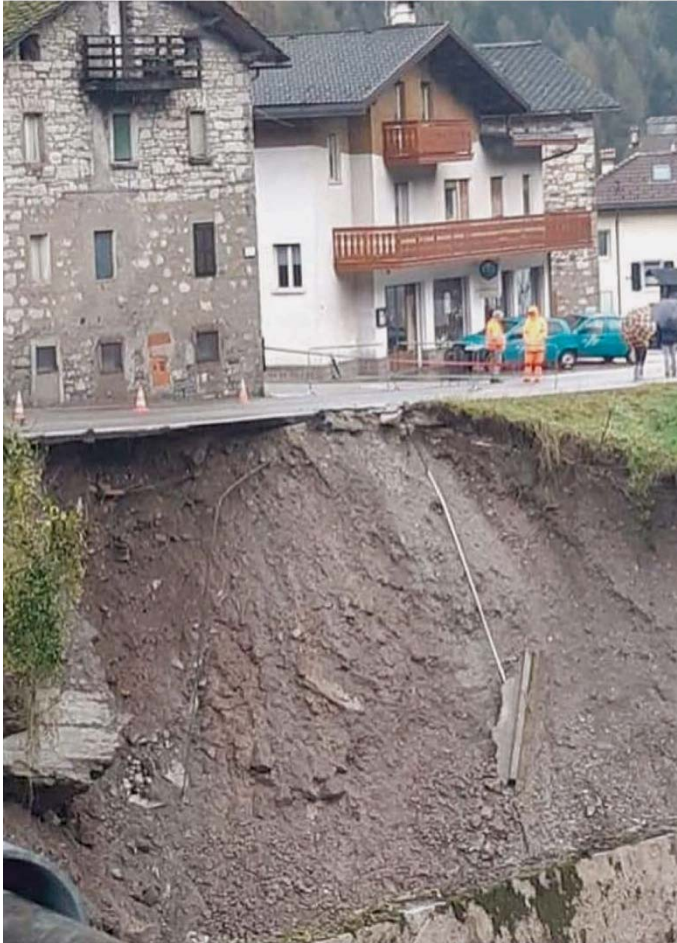
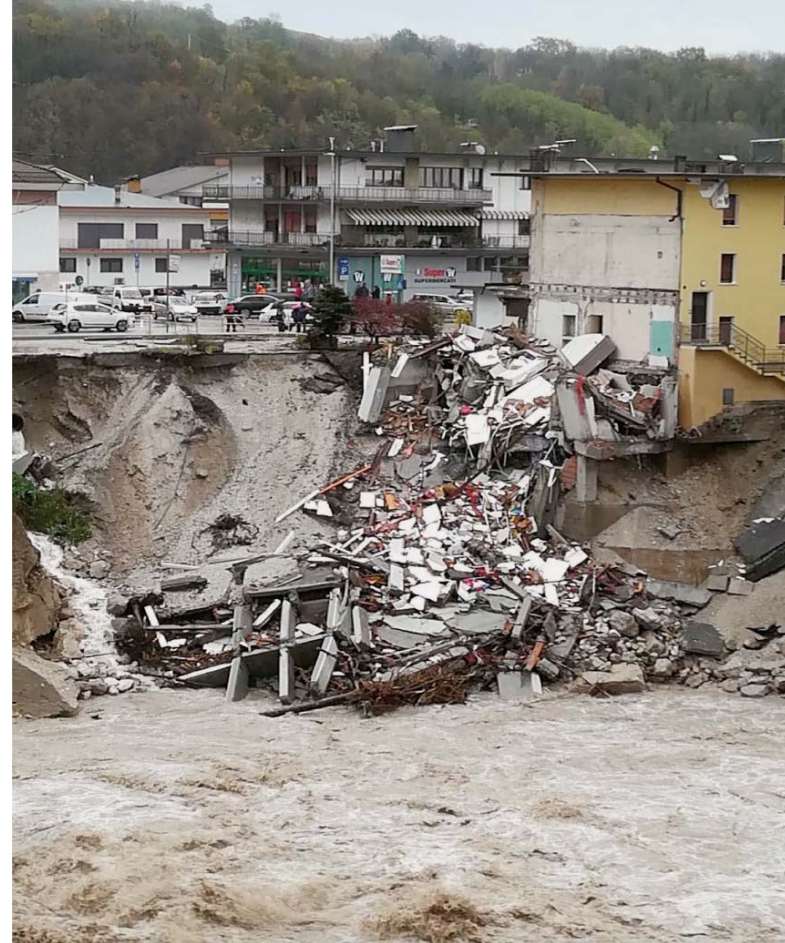
Cencenighe

Sedico

**Colate detritiche e piene torrentizie**

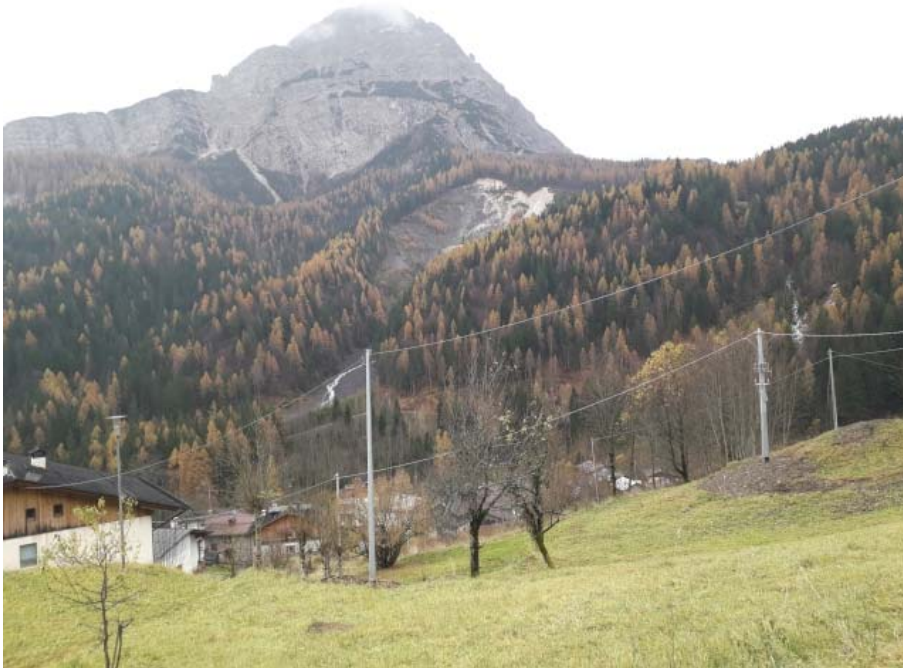
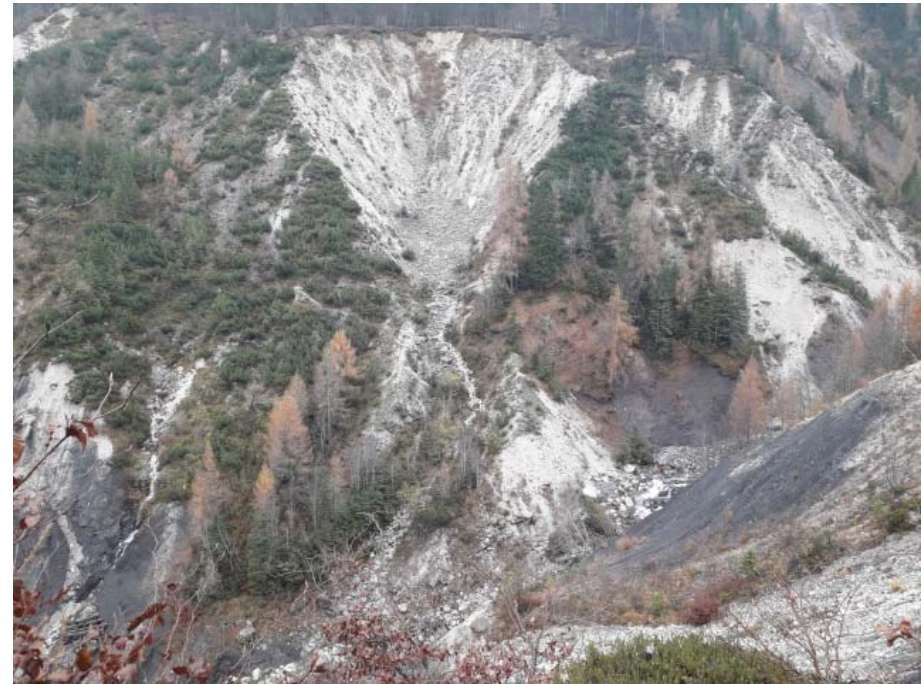
Val di Zoldo

Frane profonde

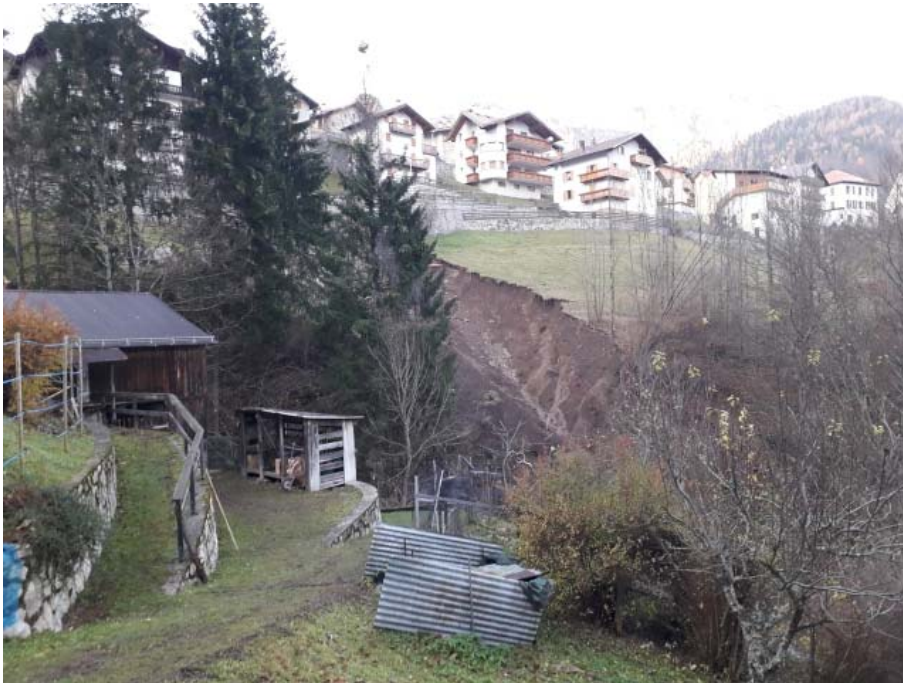
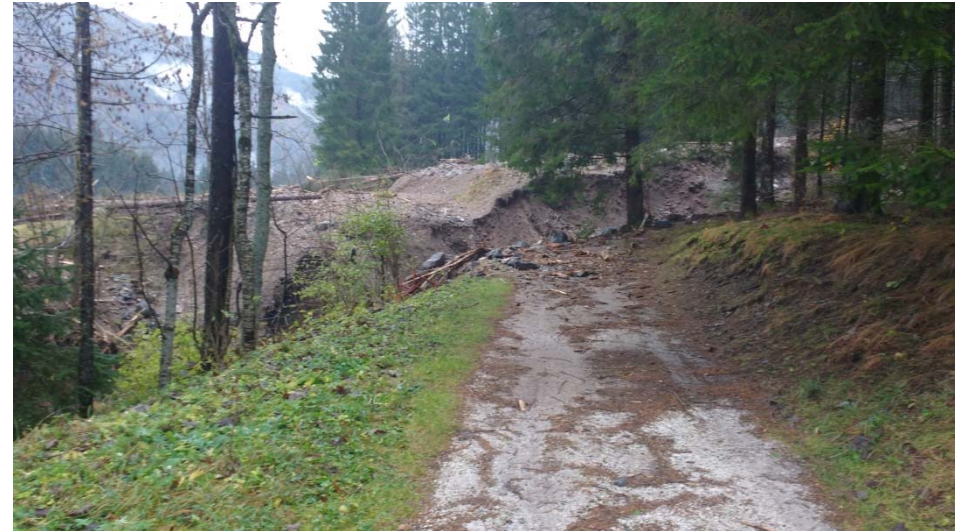
Val di Zoldo

Canale d'Agordo

## Frane profonde

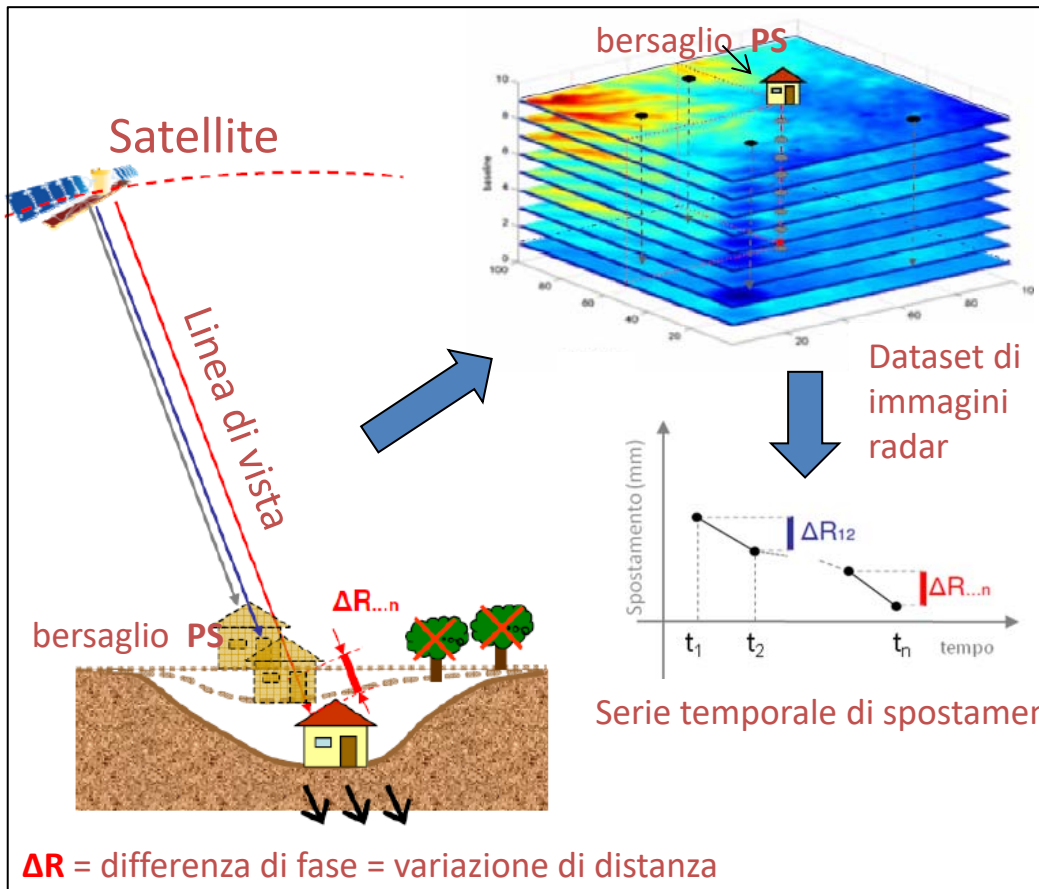
# Tecnica di Interferometria radar satellitare PSI (*Persistent Scatterers Interferometry*)

*Servizio di monitoraggio continuo a scala regionale*

Tempo di rivisitazione: 12 giorni
