# Evento alluvionale 27–30 ottobre 18

Dissesti ➡ Danni ➡ Disagi ➡ €

Strade, gestore *Veneto Strade* Sezione distaccata di Belluno

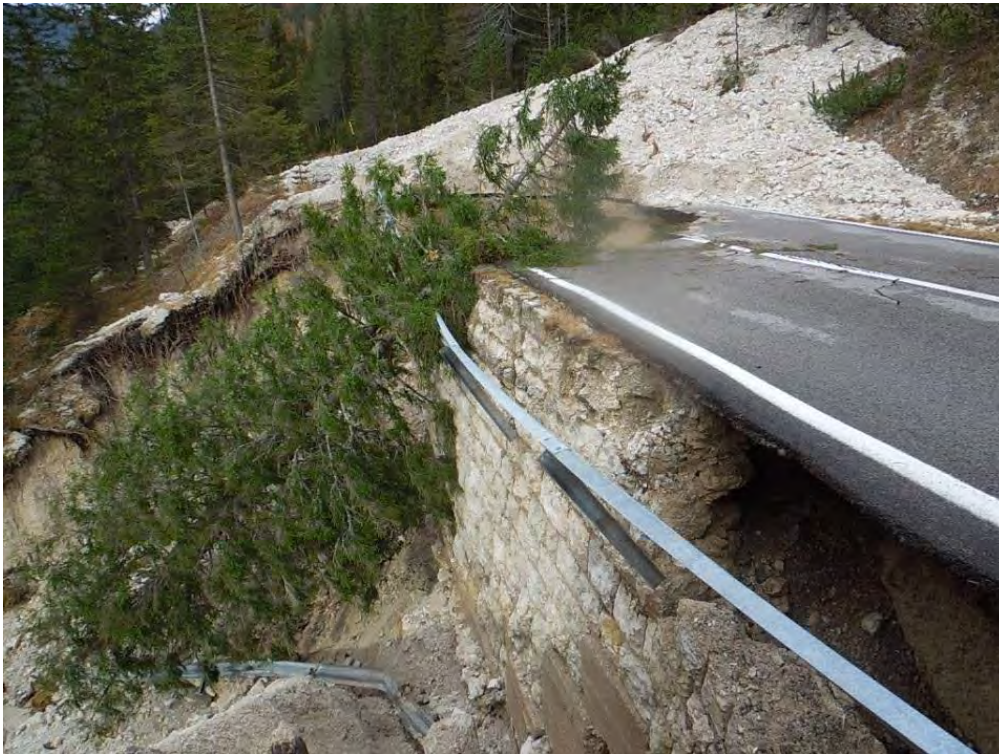
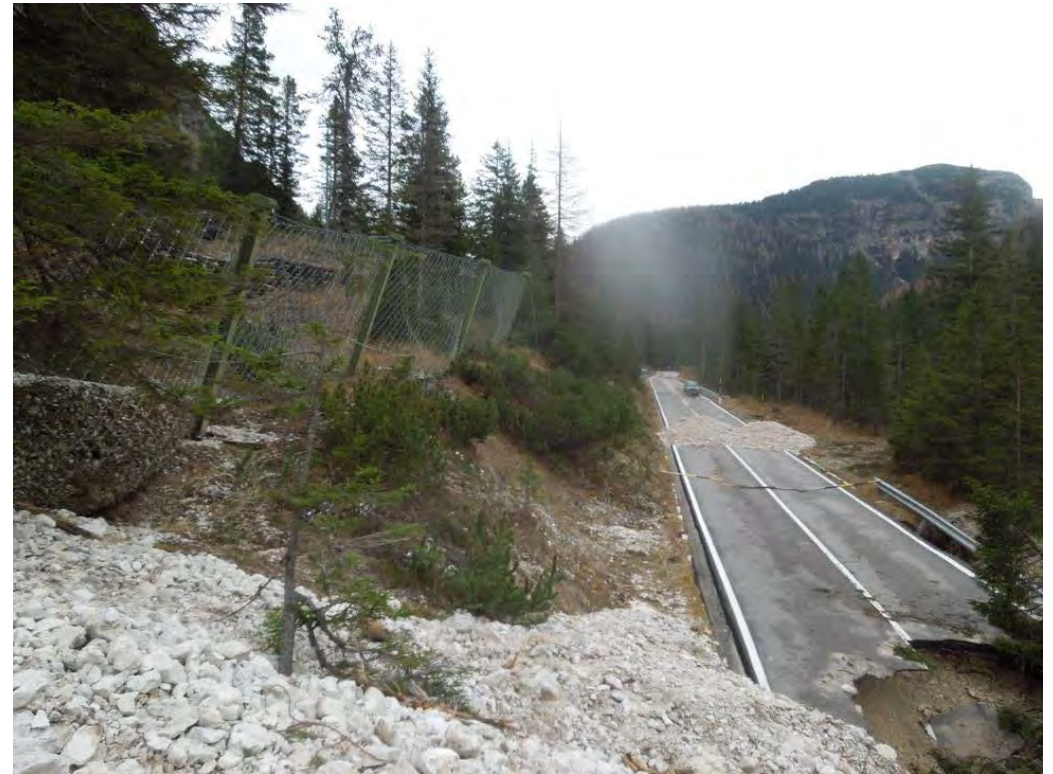
S.P.49 'di Misurina' km 7+100

Opere di trattenuta

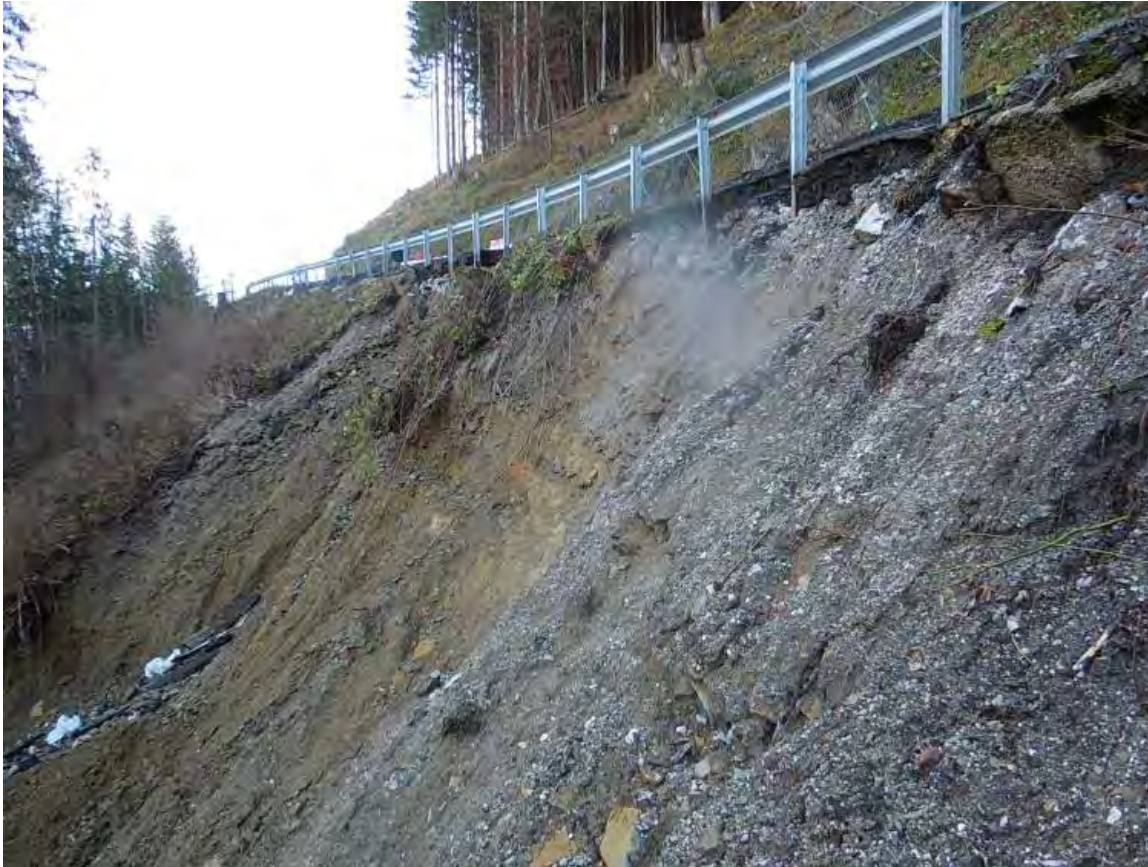
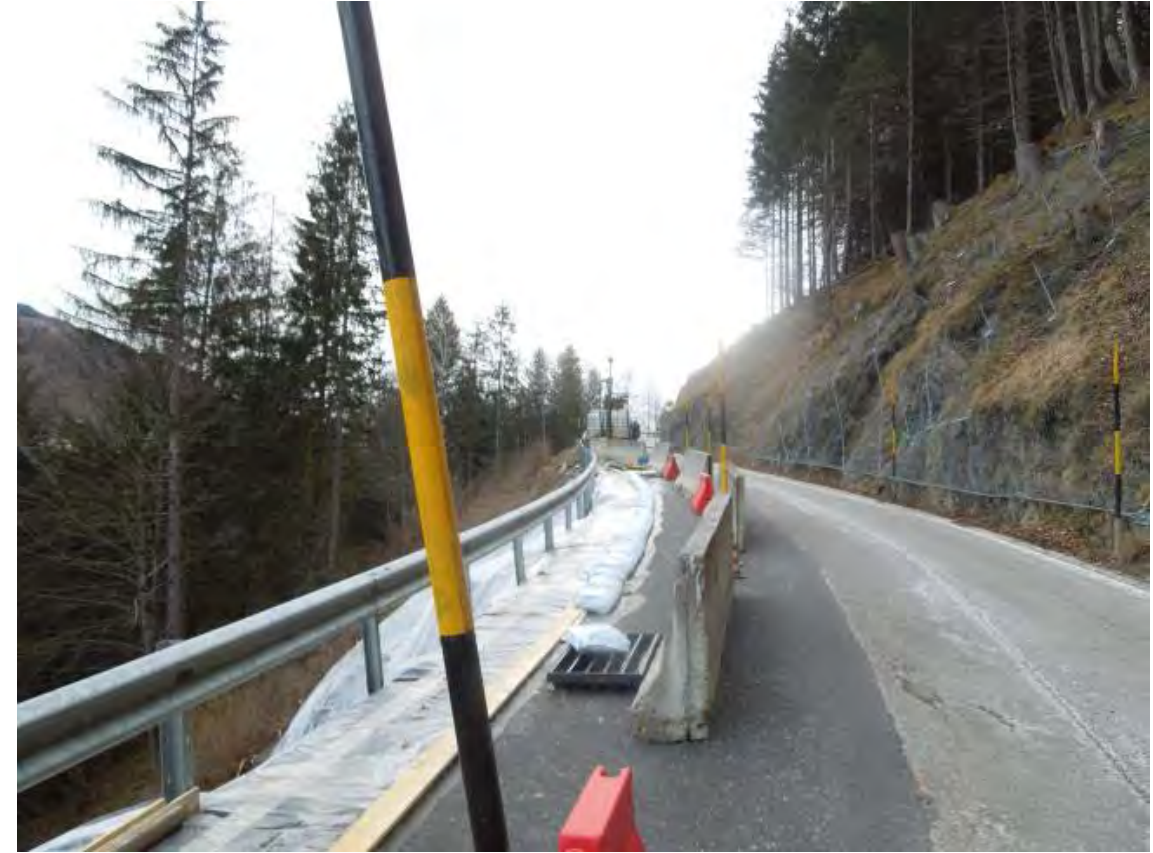
S.P. 347 'del Passo Cereda e Passo Duran' km 71 +850

Messa in sicurezza

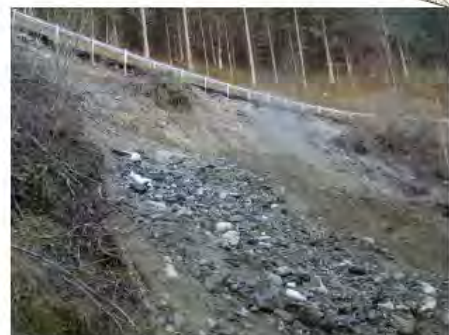
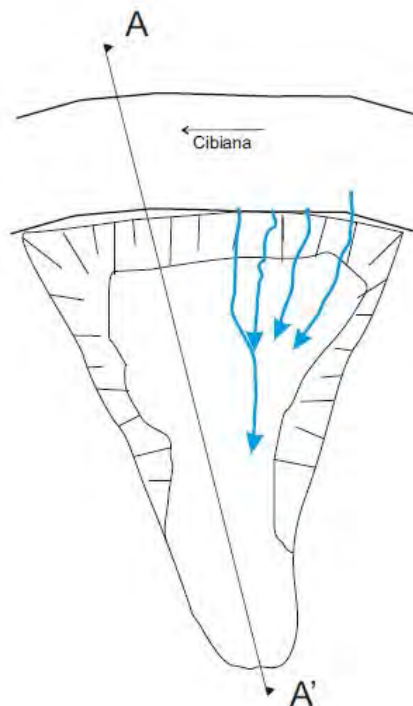
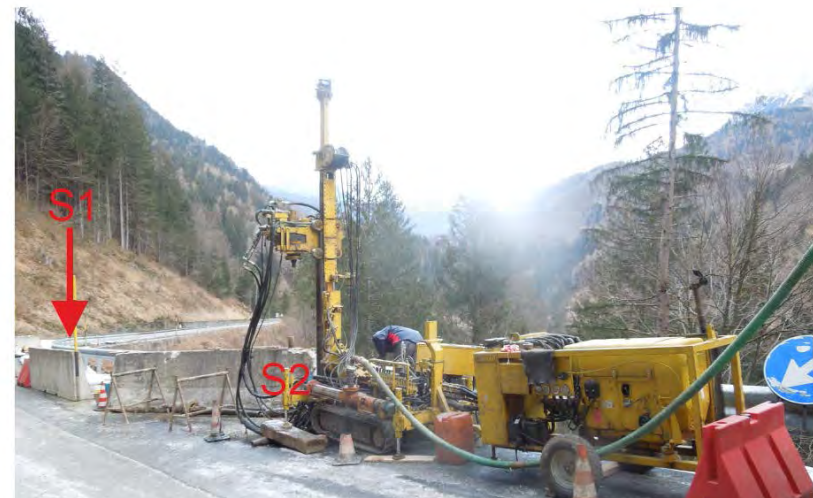
Sul fronte destro della frana (spalle a monte, direzione Cibiana) il substrato roccioso affiora a circa 3,5 m di profondità dal piano viabile ed è costituito da una sequenza ritmica di marne e calcari marnosi.  
Sul fianco sinistro non affiora e per interpolazione con il foro di sondaggio S 1 si ipotizza una profondità da p.c. attorno a 3 m c.a. pertanto a tergo della linea di coronamento la profondità di intercetta è tra 3 e 3,5 m dal piano viabile e si abbassa verso Cibiana sino a 5 m come verificato con il foro di sondaggio S 2.

Foto n° 02. Sondaggio n° 1. Cassa n° 1 da 00,00 a 05,00 m.

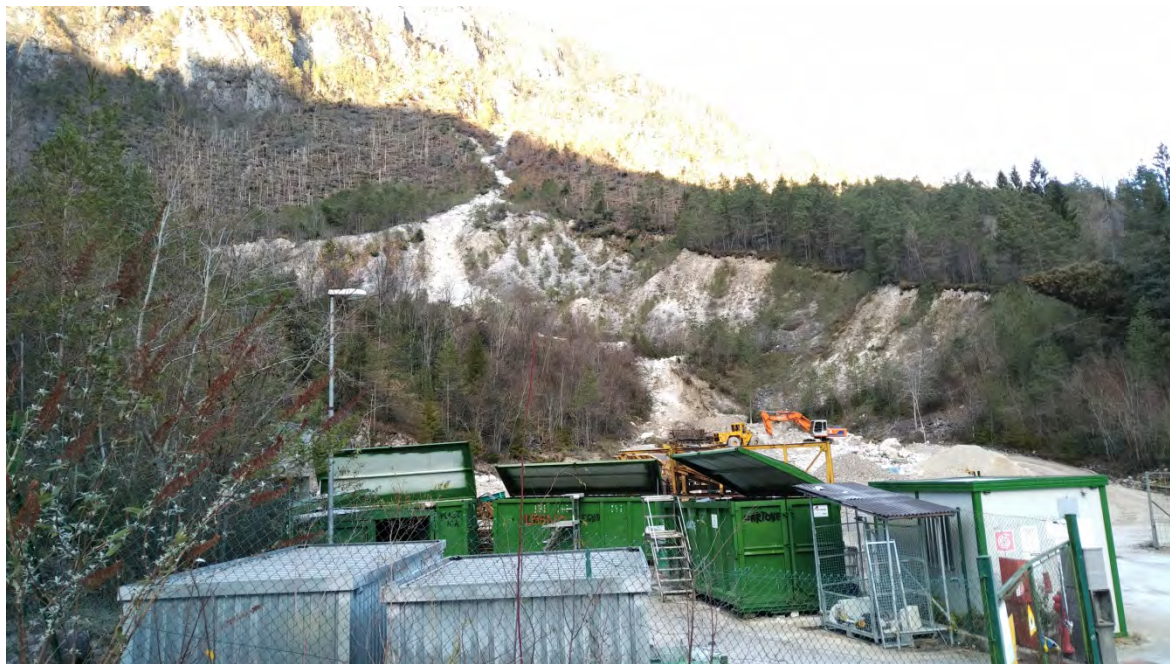
## Discarica Roa del Forn Comune di Taibon Agordino

Si notano almeno due fasi di accumulo evidenziate dalle due creste subparallele.
